水土保持方案报告表

项目名称：年回收拆解一万辆报废汽车项目

建设单位：泸州市环锦再生资源回收有限责任公司

编制单位：四川厚实工程项目管理有限公司

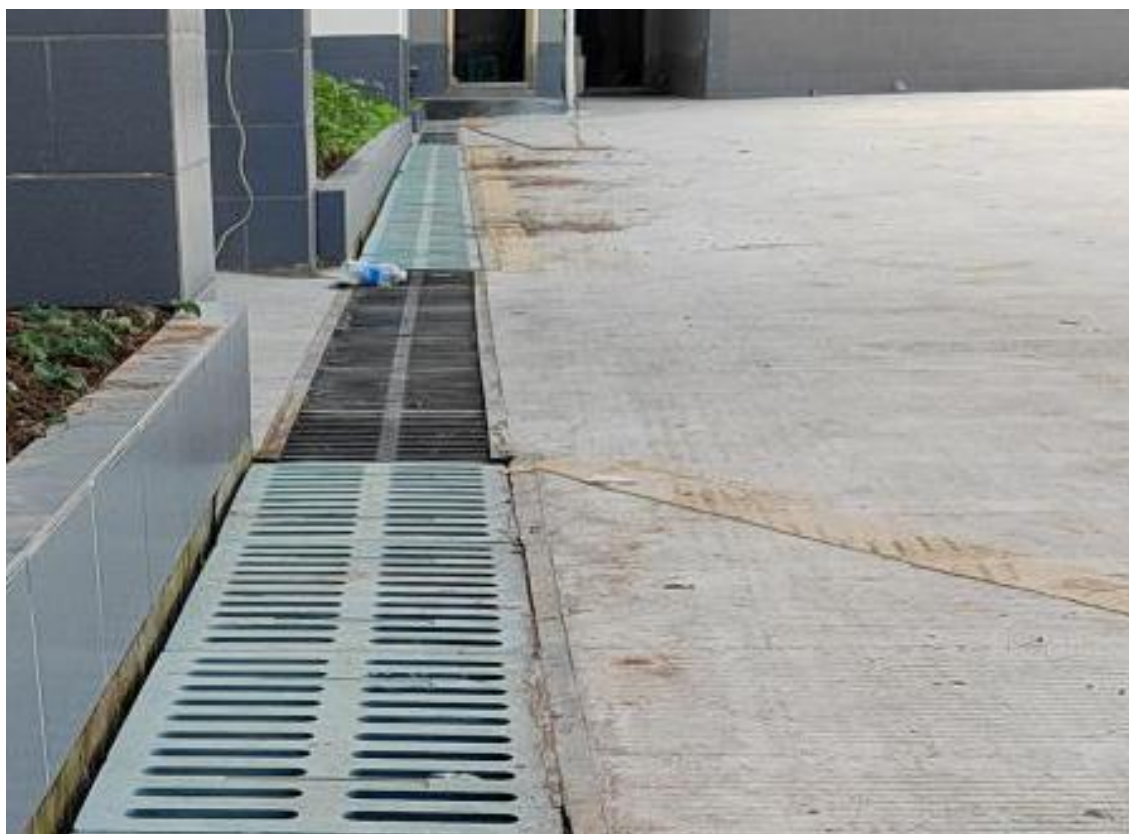
图9 排水措施（排水沟）现状照片

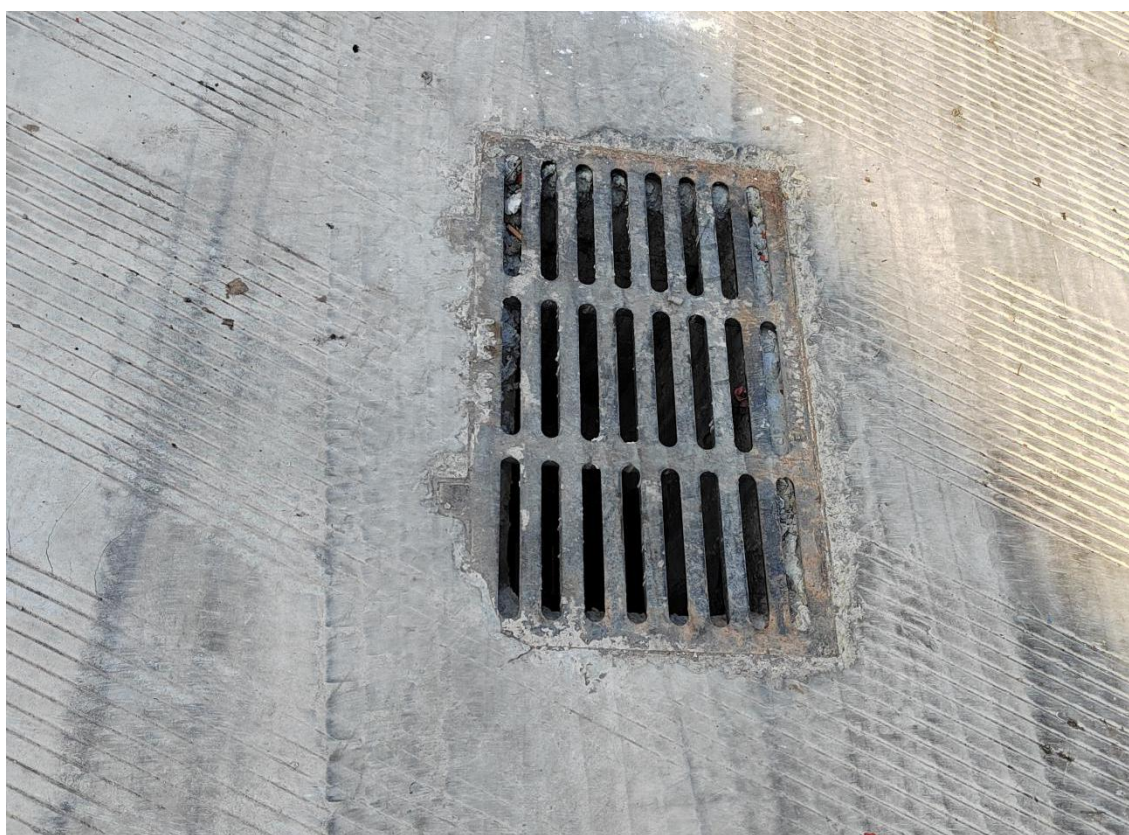
图10 排水措施（雨水口）现状照片

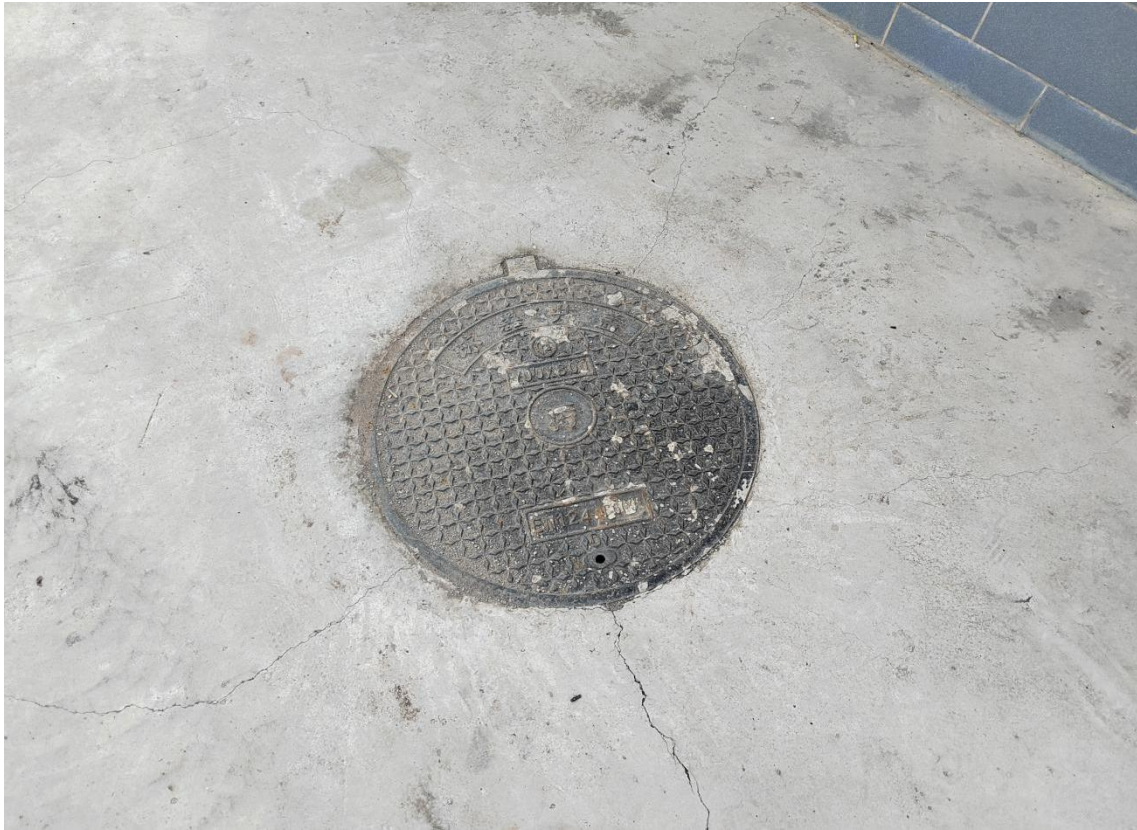
图 11 排水措施（雨水检查井）现状照片

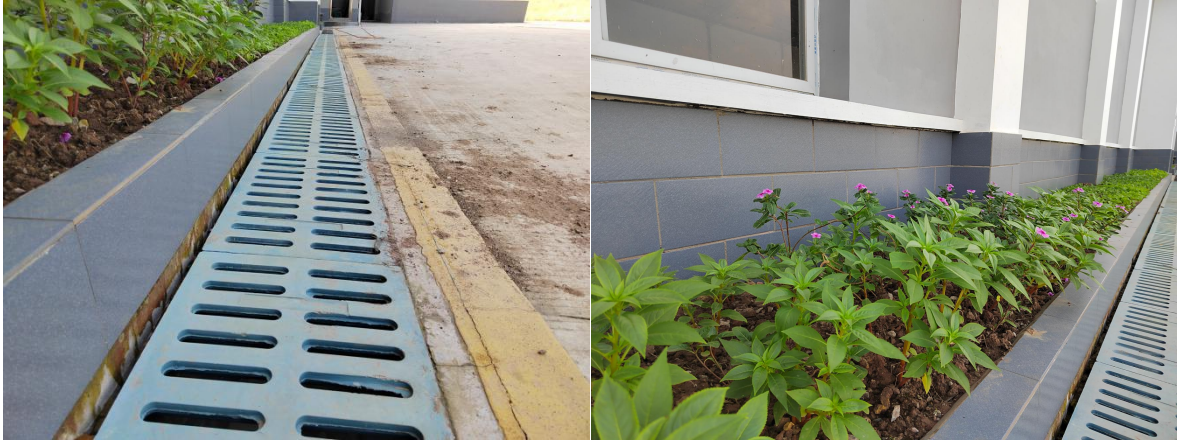
排水沟现状照片

景观绿化现状照片

场内现有采取水土保持措施主要为排水沟、雨水管网系统、景观绿化、表土剥离、土地整治、绿化覆土等，排水措施主要布设于建构物四周及场内硬化广场区域；植

综上所述，经现场勘察以及对建设单位提供资料进行综合分析后，认为现有已实施的水土保持措施效益发挥效益较好，可有效减少水土流失。已实施水土保持措施现状照片详见下图。

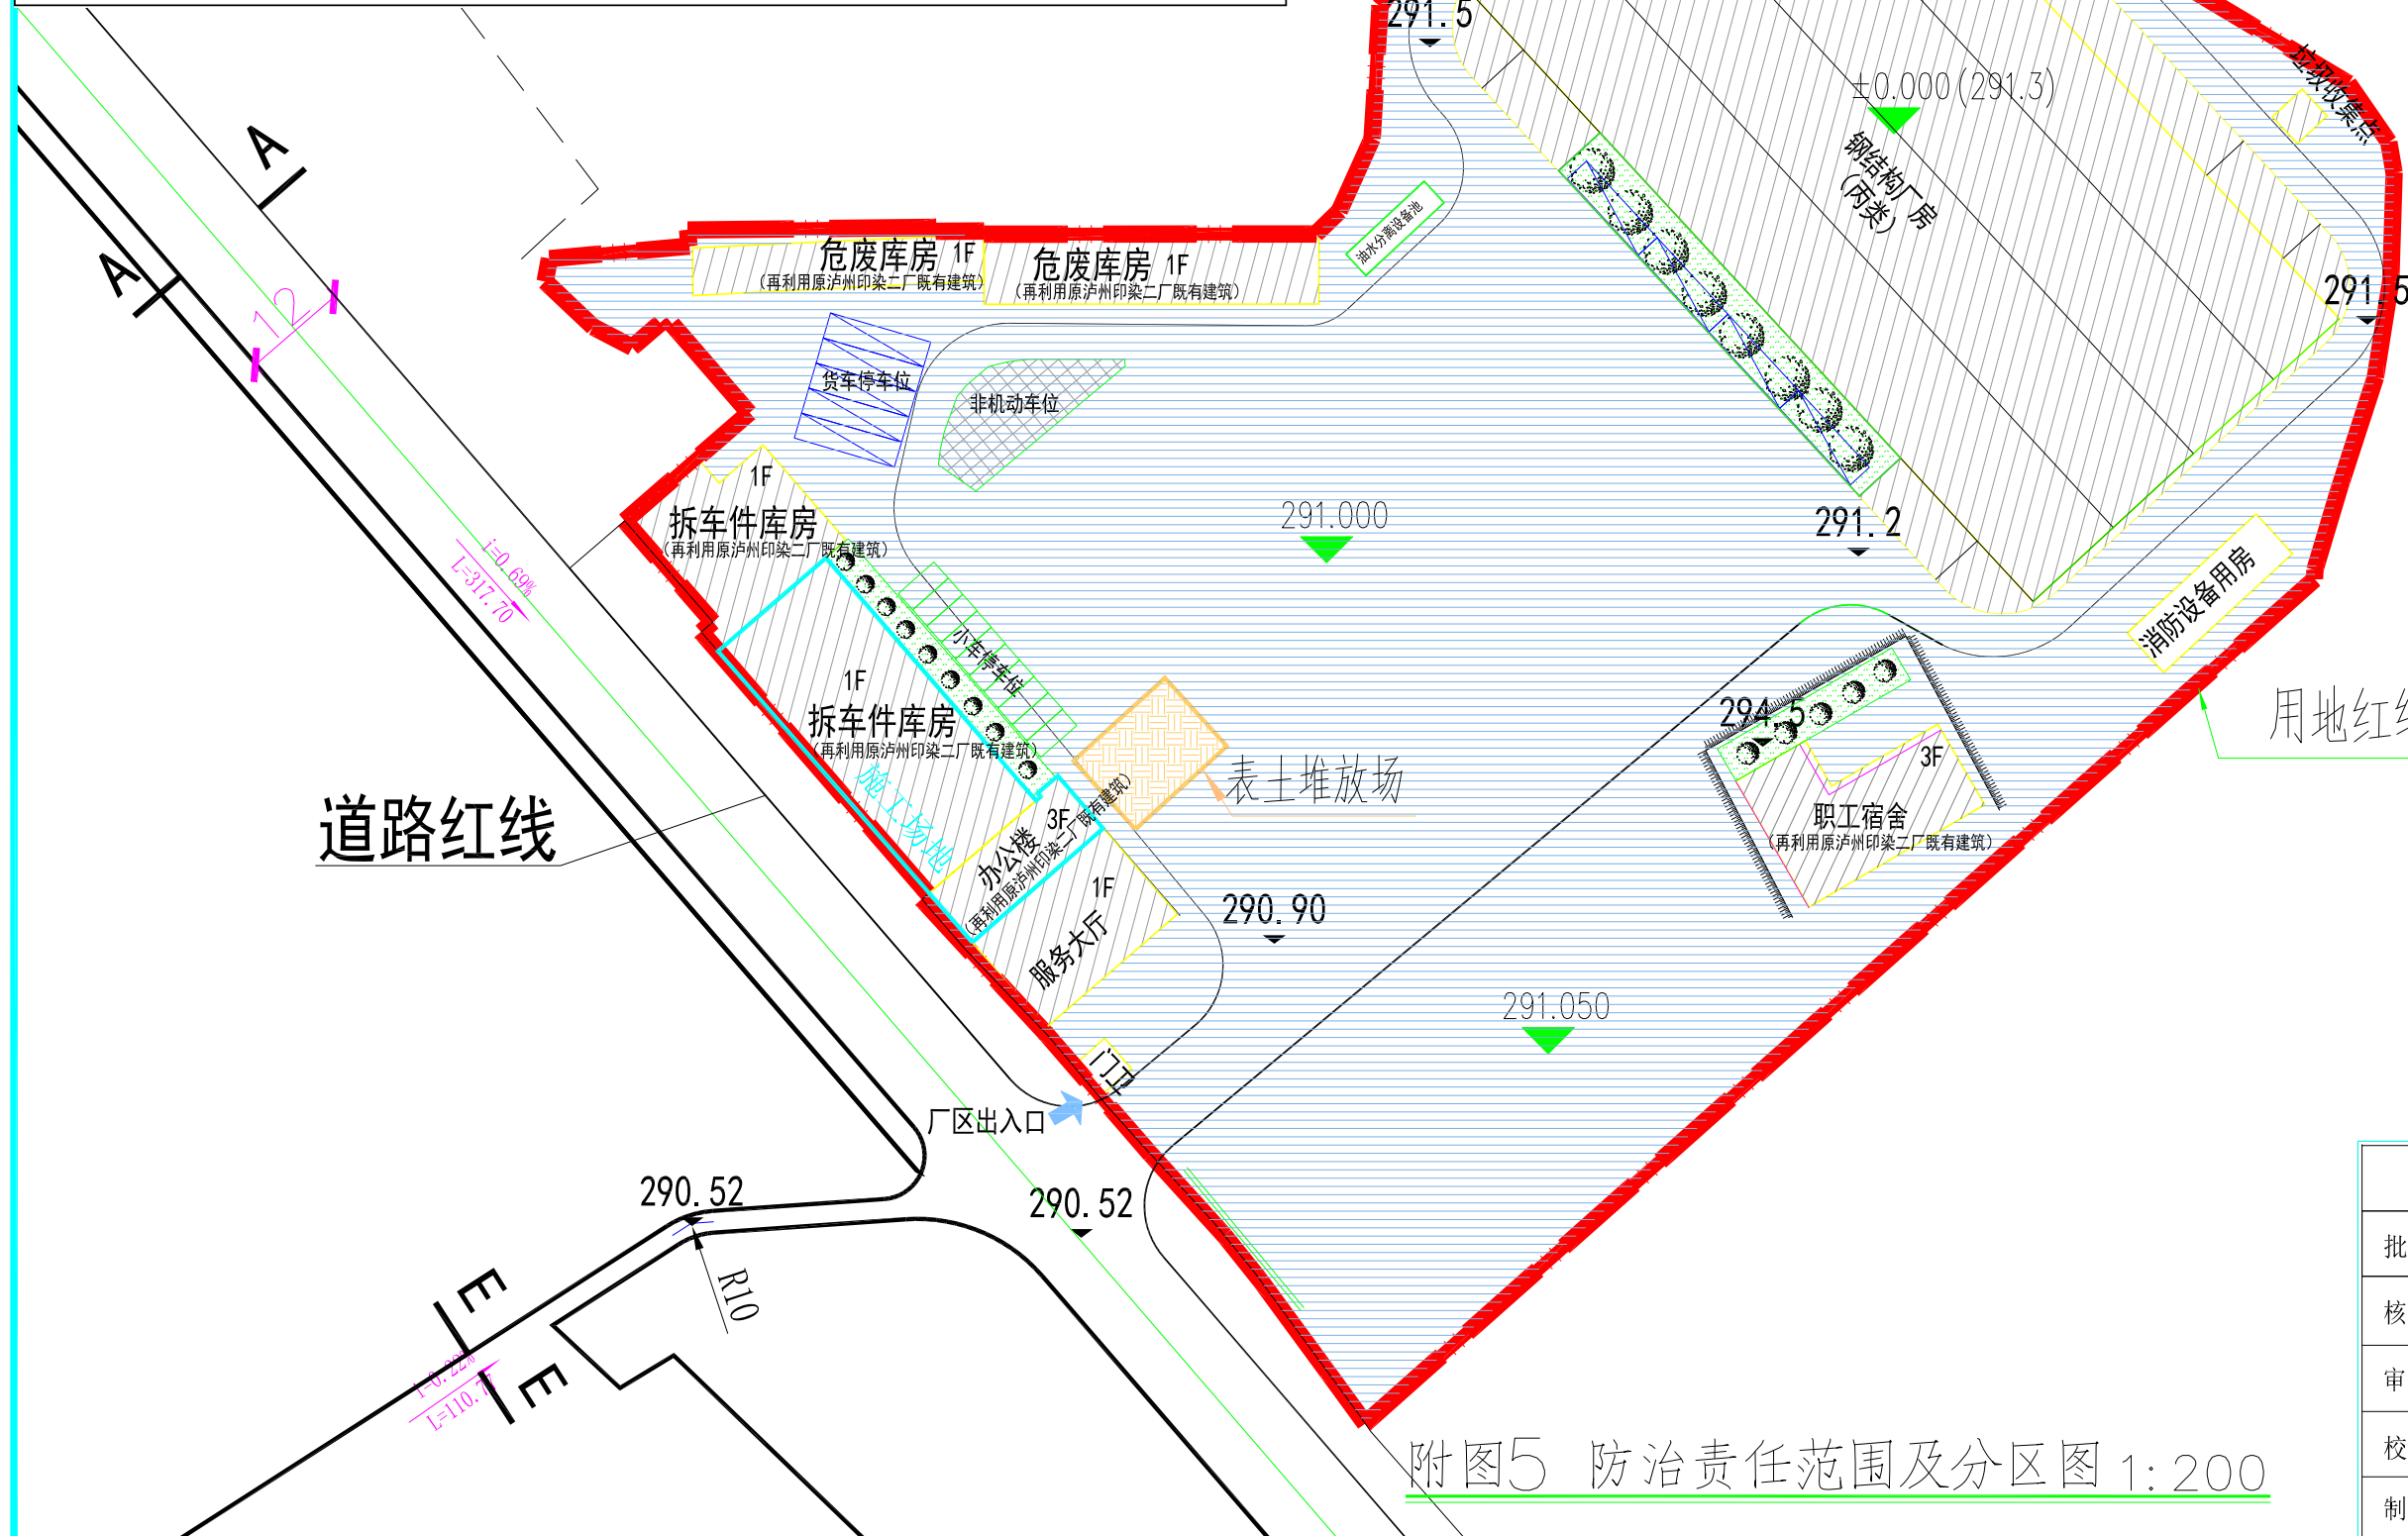
附图5 防治责任范围及分区图 1:200

- 建构筑物工程区
- 硬化广场工程区
- 景观绿化工程区
- 临时堆土区
- 用地红线

行政区划	项目组成	防治责任范围 (hm ²)	备注
泸州市 泸县	建构筑物工程区	0.71	由新建钢结构厂房、服务大厅及消防设备用房和再利用原泸州印染二厂既有职工宿舍、办公楼、拆车件库房、危废库房组成；其中原有职工宿舍、办公楼为地上3层，其余建筑均为地上1层
	硬化广场工程区	1.51	由场内停车场、车行道、人行道及室外硬化广场、表土堆放场组成
	景观绿化工程区	0.06	由项目区内景观绿化组成
	合计	2.27

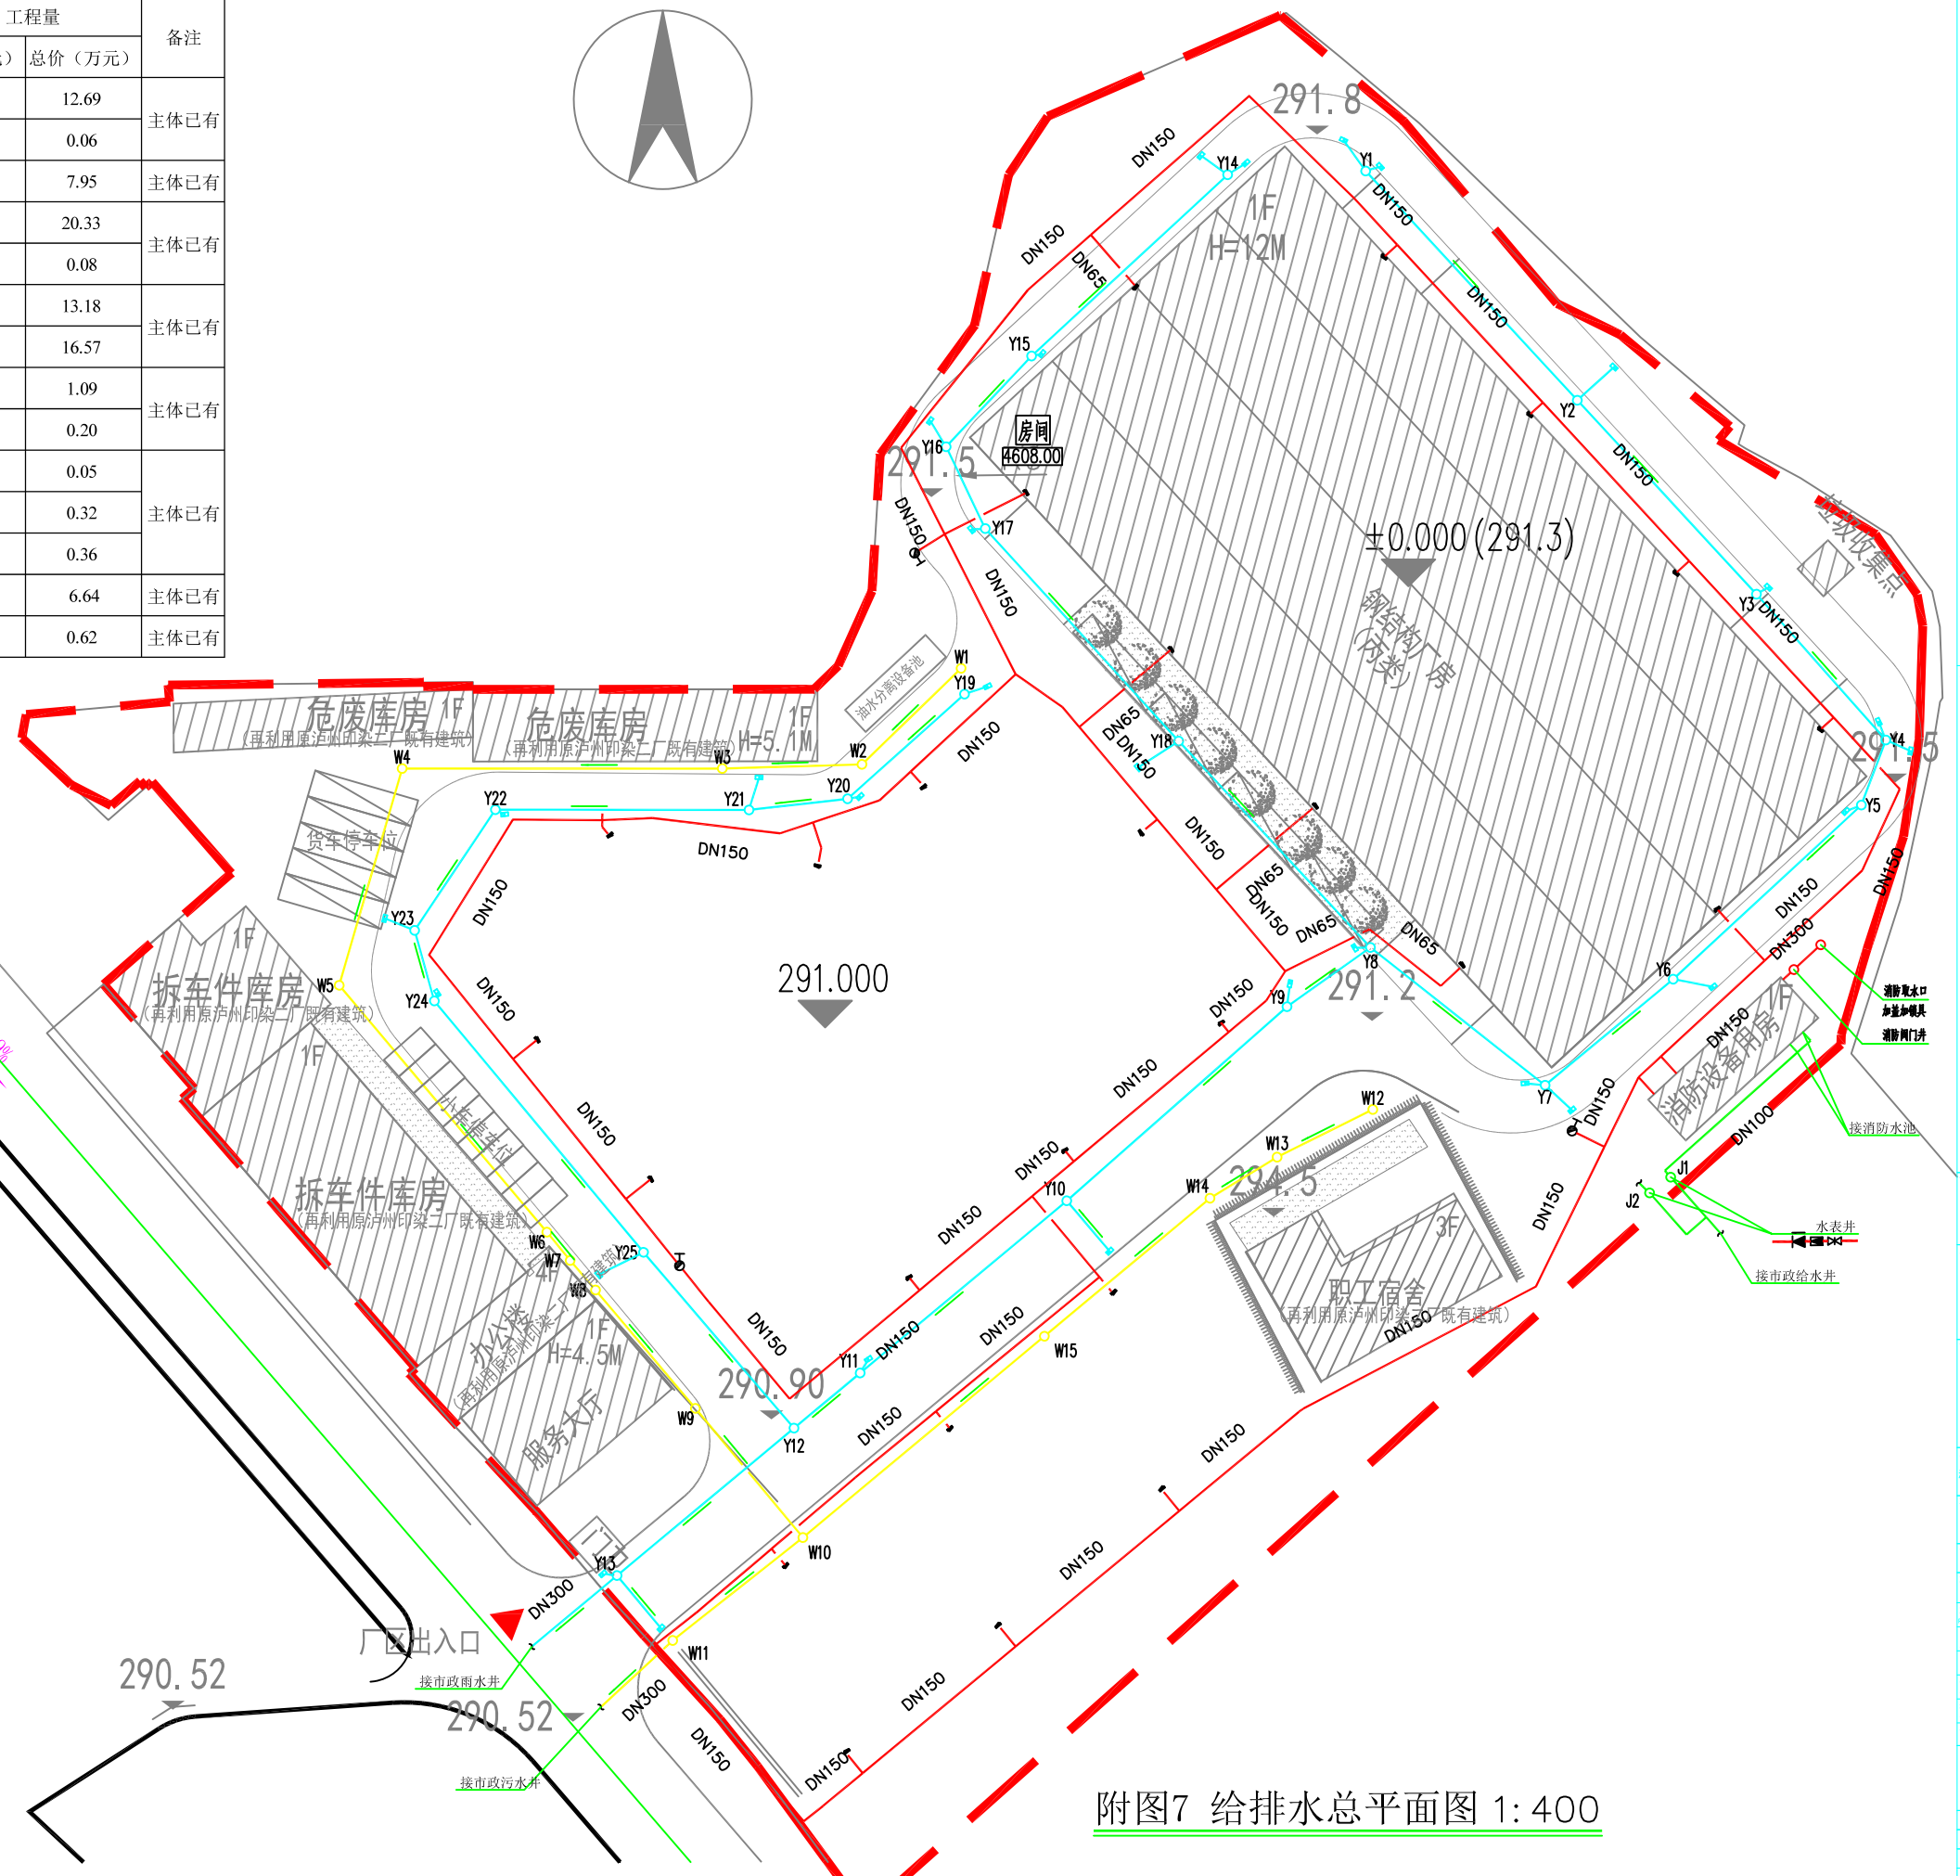
附图7 给排水总平面图 1:400

- 污水管
- 雨水管
- 给水管
- 室外消火栓管
- 单篦雨水口
- 雨水检查井
- 污水检查井

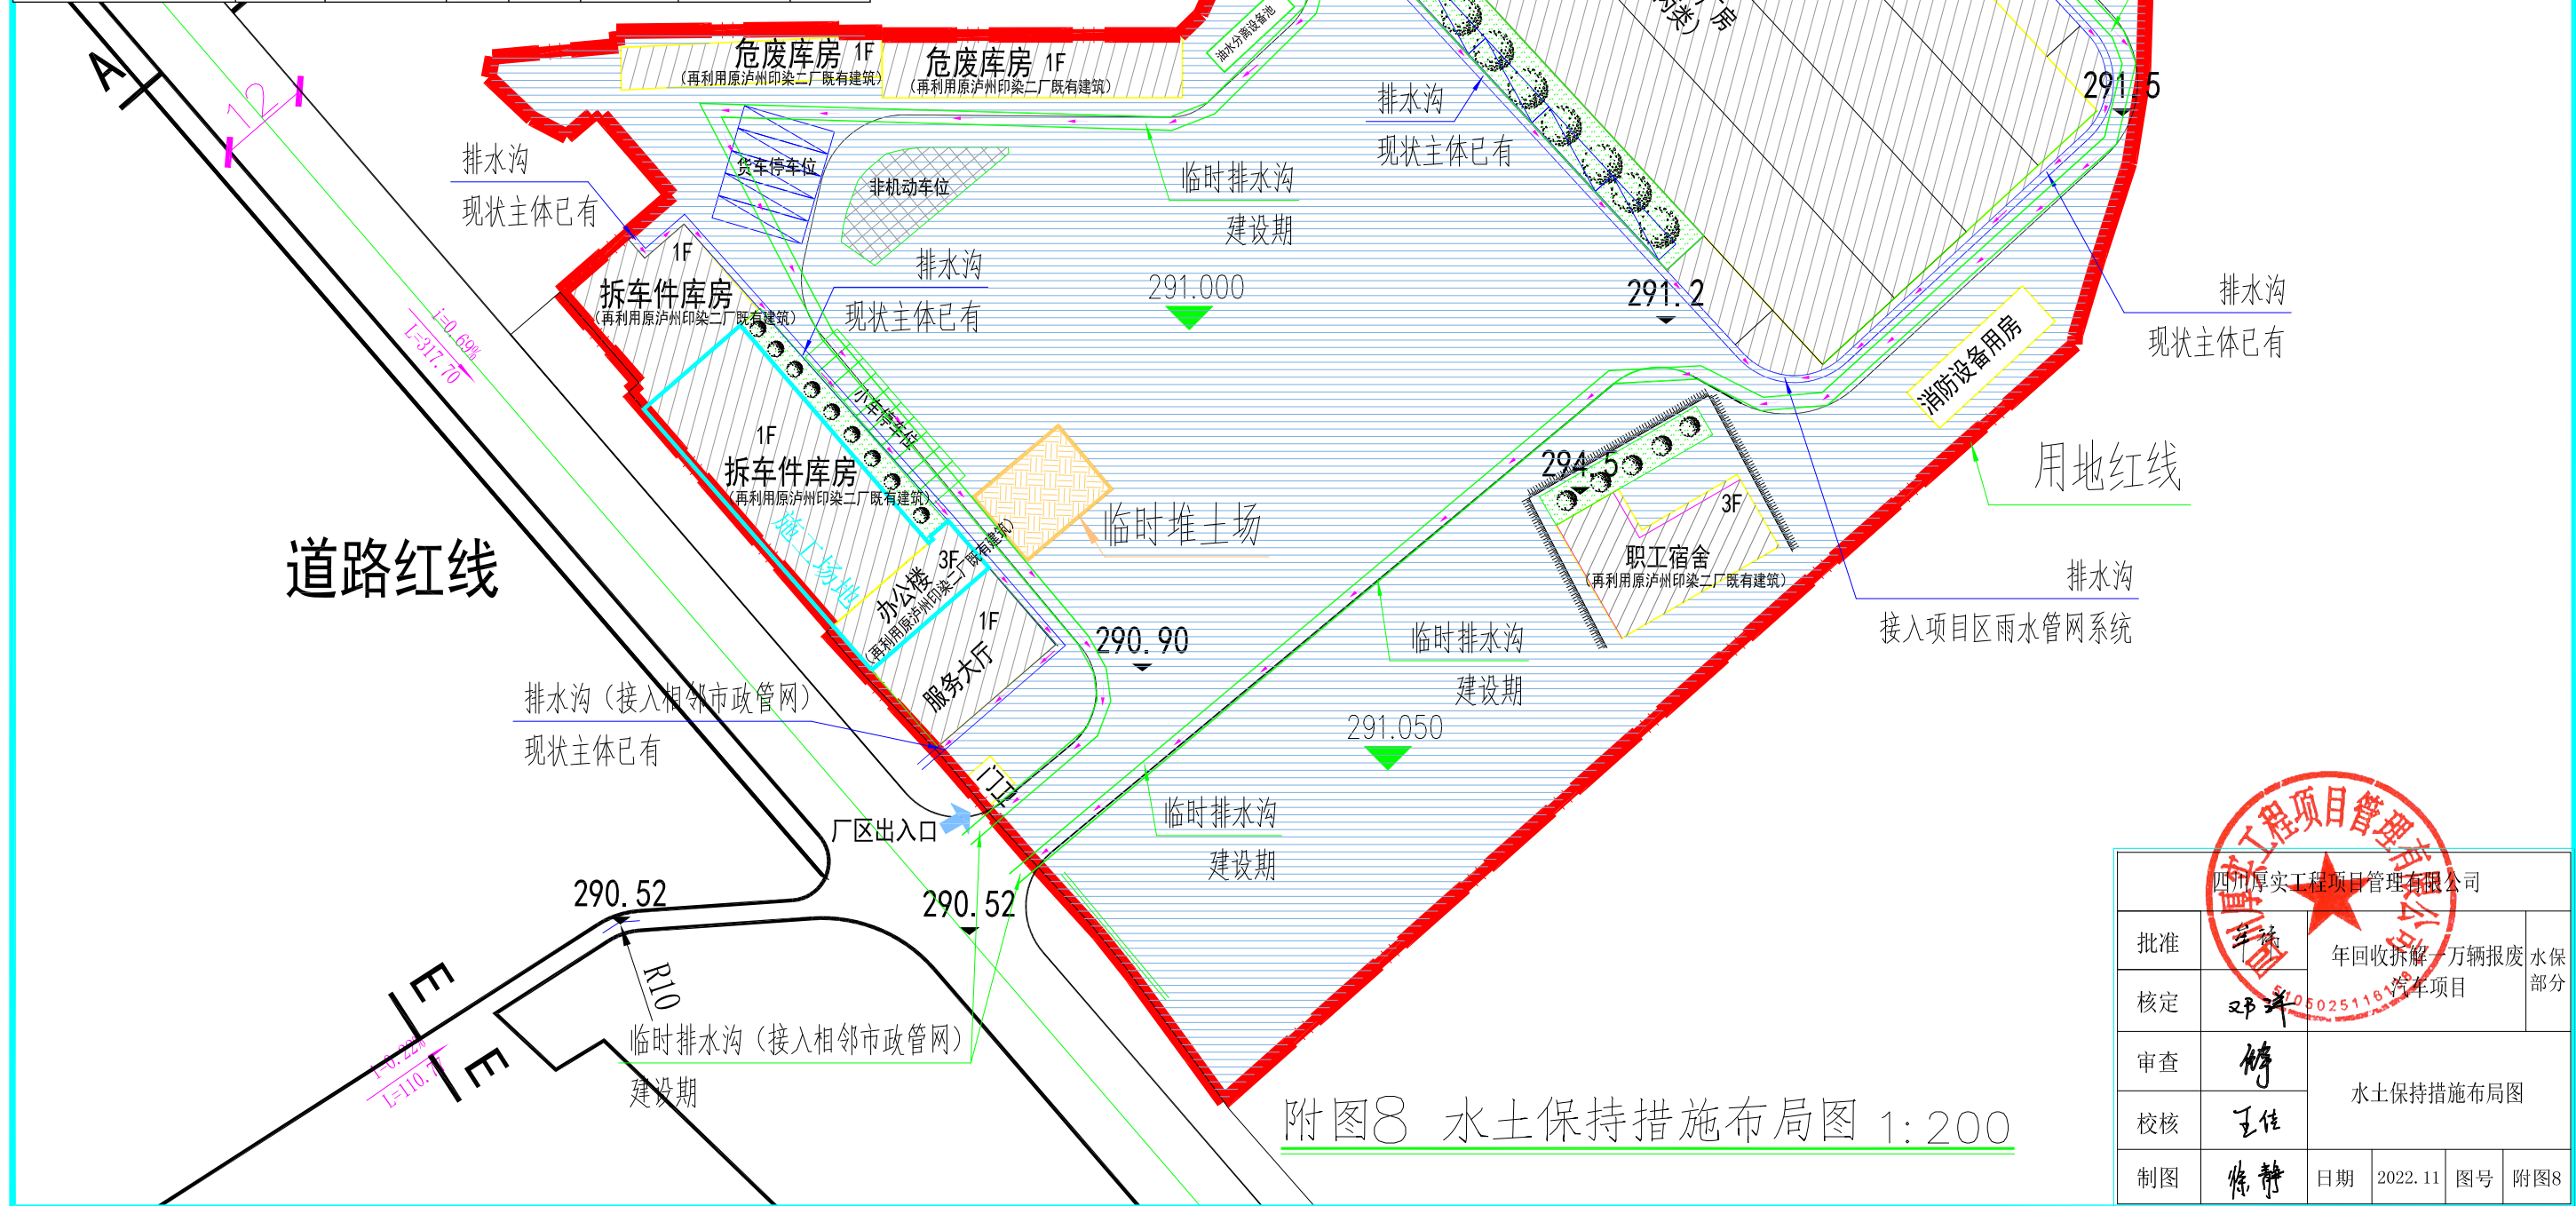
附图8 水土保持措施布局图 1:200

图例	
	临时排水沟(建设期)
	排水沟(现状主体已有)
	景观绿化(现状主体已有)

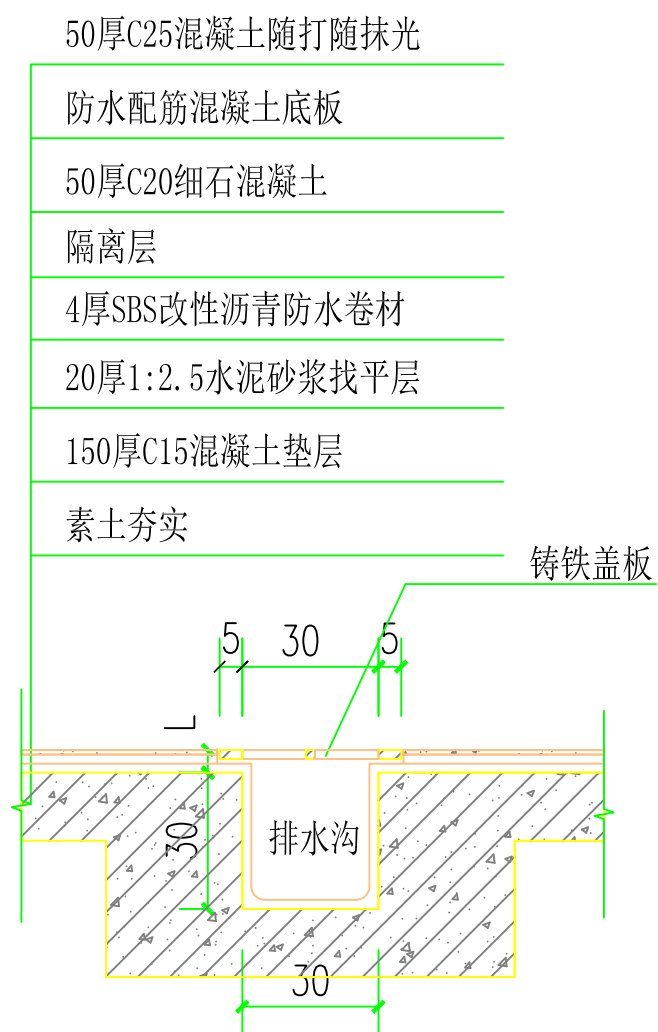
排水沟大样图 1:50

名称	边长(cm)	渠高(cm)	土方开挖 (m ³ /m)
排水沟	30	30	0.09

1. 图中标注尺单位为cm;
2. 排水沟规格, 边长为30cm, 渠高30cm;
